## Evidencia de estructura anexa al antiguo torreón de El Morrillo, Matanzas, Cuba

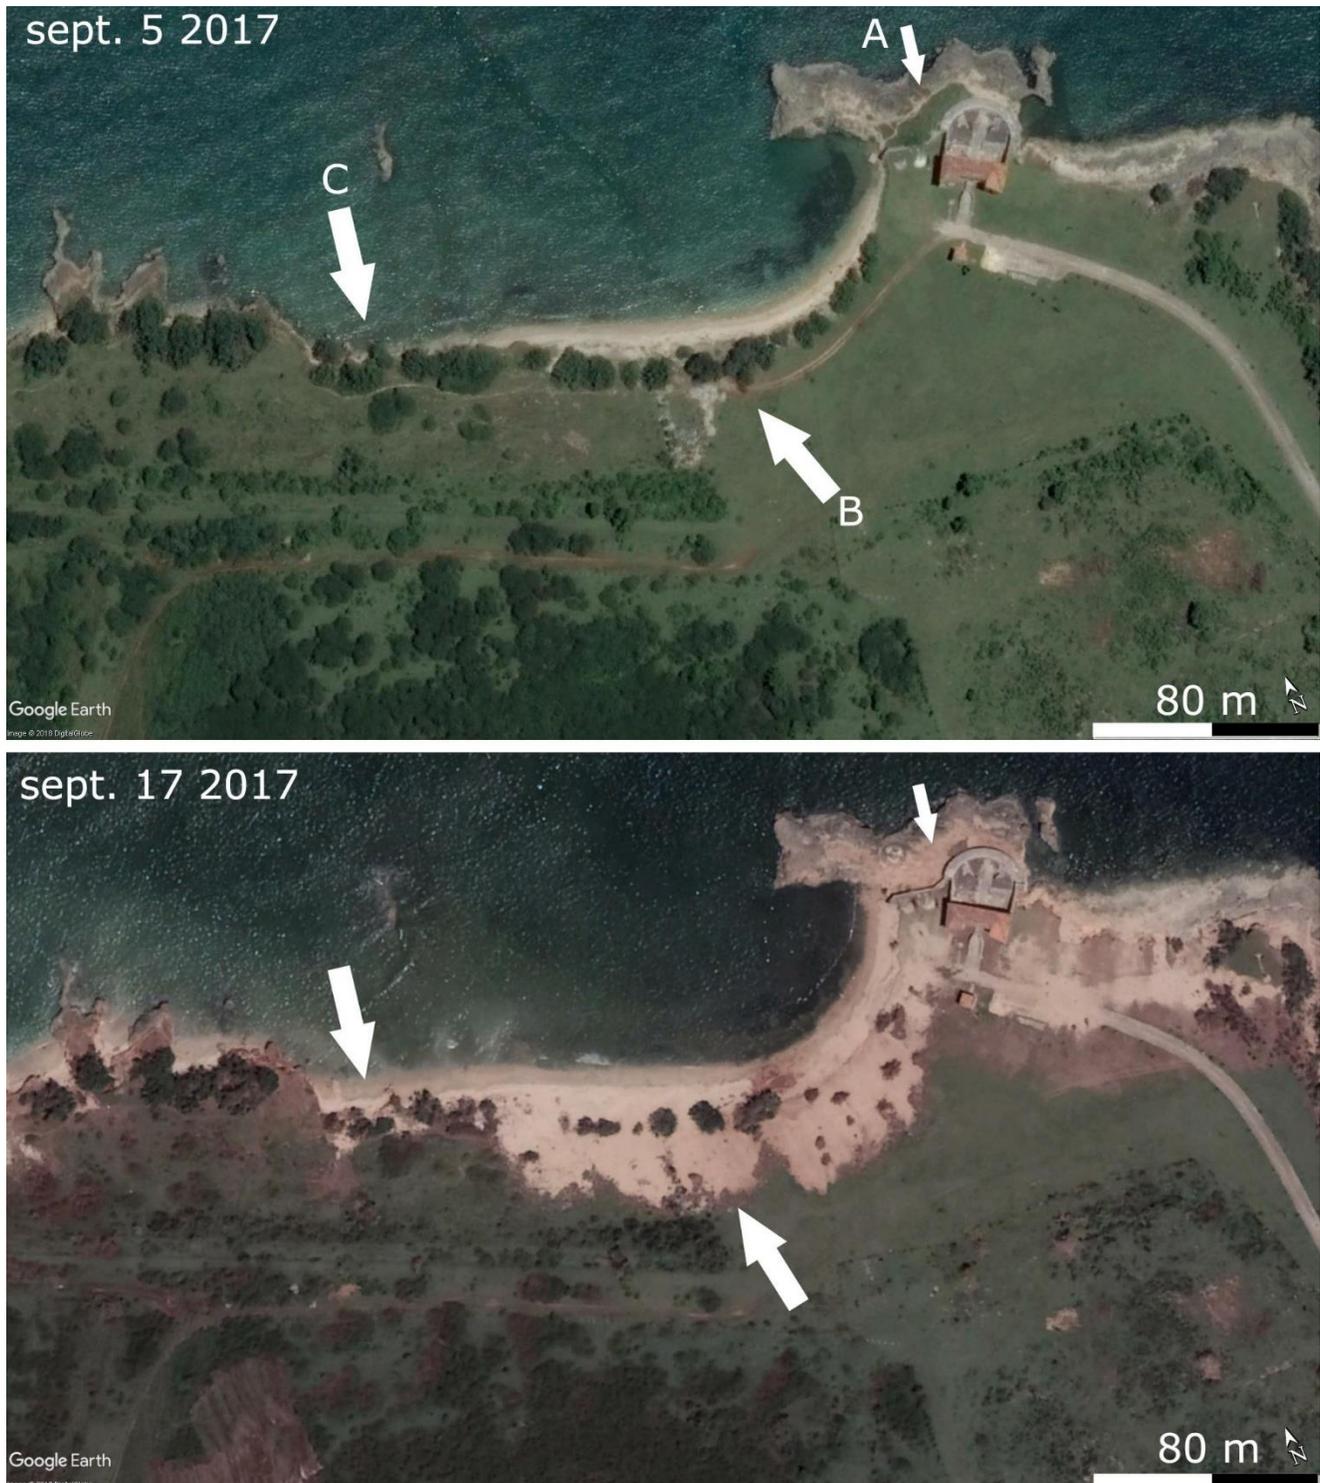
En un reciente reconocimiento del área, se hizo evidente la desaparición casi total del yacimiento que se ubicaba en el frente de playa. Toda esa zona quedó desnuda, el sedimento fue removido y trasladado a más de 20 m por detrás de la antigua duna de tormenta (fig. 2). Trabajos arqueológicos de rescate fueron llevados a cabo en el área del sitio agroceramista luego del huracán (Silvia Hernández, com. pers. a OHL, 2018). Por otro lado, toda la duna que existía entre los cimientos del antiguo torreón colonial y el muro de la barbeta de la batería desapareció casi por completo. La surgencia, el oleaje y los vientos fueron tan poderosos que derrumbaron el centenario puente natural que existía a un costado de la batería, también socavando la esquina del muro sur de la barbeta y desprendieron grandísimos fragmentos de la roca litoral.

**Fig. 2.** Imágenes satelitales del litoral y batería de El Morrillo tomadas antes y después de paso del huracán Irma. Las flechas indican algunas de las áreas de mayor impacto erosivo-natural. **A.** duna que yacía entre el muro de barbata y los cimientos del antiguo torreón. **B.** extensión del transporte de sedimentos y denudación por detrás de la antigua duna de tormenta. Nótese el desplazamiento de arena a más de 20 metros de la duna antigua. **C.** pérdida litológica y denudación del frente y escarpa de playa.

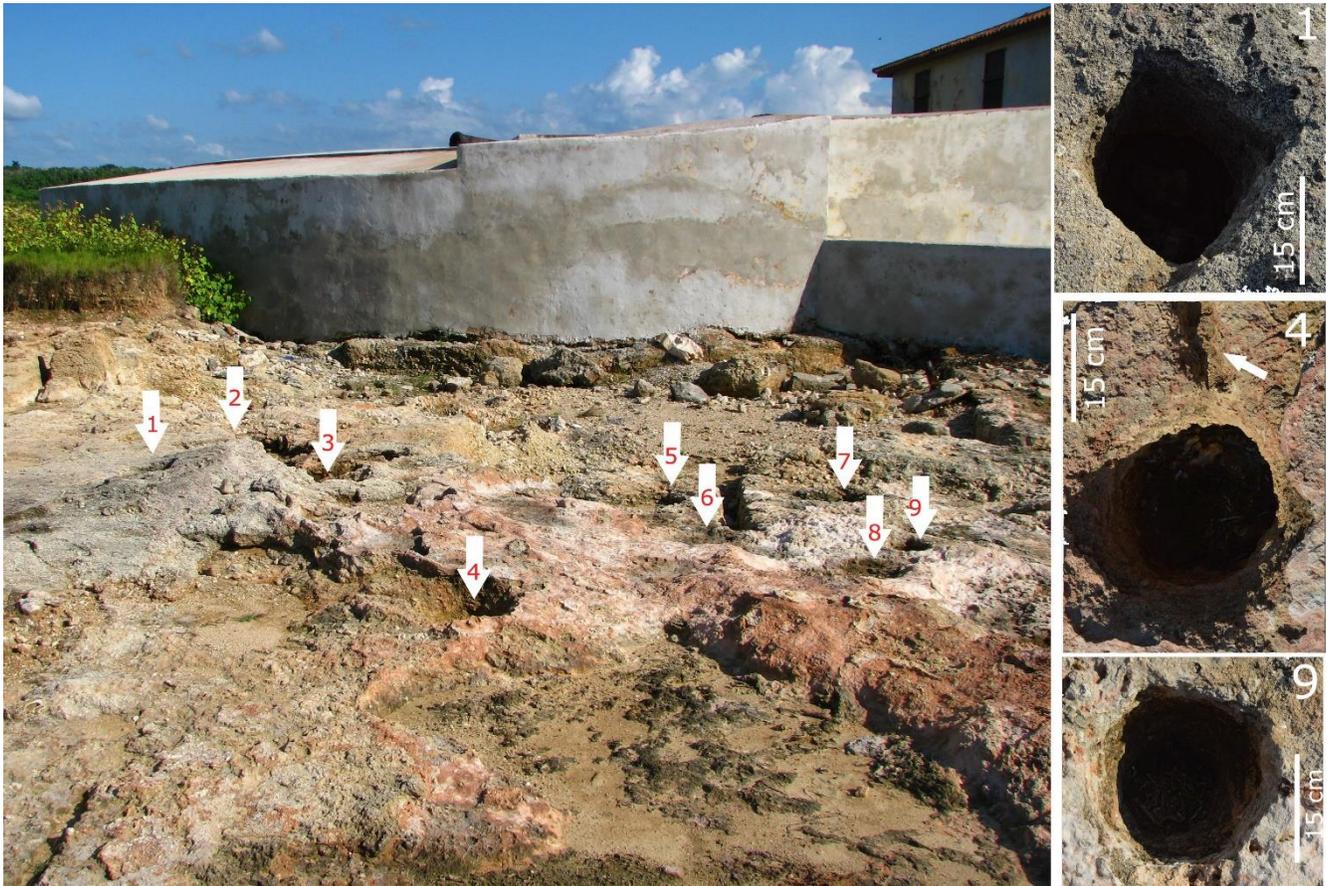
En el espacio despojado de tierra que quedó entre los cimientos del torreón y el muro de la batería, se descubrieron huellas de horcones en la roca estructural no reportadas con anterioridad. La inspección del sitio develó 9 huellas de horcones en un espacio de 15 metros que existen entre el anillo exterior del antiguo torreón y el muro de barbata de la batería (fig. 1, 3 y 4), cuya orientación es de N124° E, con un leve buzamiento del terreno de 2 a 3 grados. Este espacio tiene un perímetro de ~ 35 metros y un área aproximada de 78 m<sup>2</sup>.

**FIG. 3.** Huellas de horcones excavadas en la roca estructural, indicadas por las flechas y código numérico. Nótese los bordes trabajados y las diferentes tipologías de las huellas, que sugieren diferentes funciones

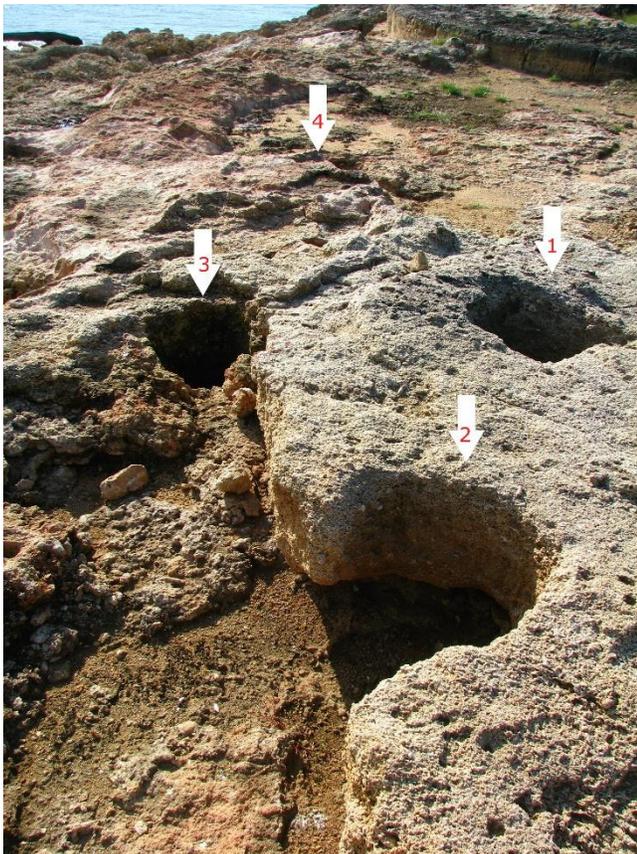
Seis de las huellas están completas y siguen un patrón aproximadamente rectangular (fig. 4). Algunas de estas están seccionadas por canales o zanjas, que fueron ejecutadas con posterioridad a las huellas de horcones. Hacia el este se encuentran bloques incompletamente excavados en la roca estructural que pudieran ser parte de una incipiente cantera local, como existe en los alrededores del torreón, o parte de alguna estructura interna. Los surcos y canales aparecen dentro del perímetro de las huellas. Además, se identificó

**Fig. 4.** Ejemplo de huellas de horcones de diferentes tipologías. Huella número 1, representa una huella en forma cuadrada. La número 2 muestra el ejemplo de huella incompleta, y la número 3, huella canalizada
