ESTUDIO DE LOS EFECTOS DE LA DISOLUCIÓN KÁRSTICA Y LA  
EROSIÓN, EN LAS OBRAS PATRIMONIALES DE LA  
“VILLA DE SAN CRISTÓBAL DE LA HABANA”.  
INTRODUCCIÓN A UNA METODOLOGÍA PARA LA EVALUACIÓN  
DEL ESTADO DE LAS CONSTRUCCIONES REALIZADAS CON  
ROCAS CARBONATADAS

Evelio J. Balado Piedra\*  
Ernesto Flores Valdes\*\*

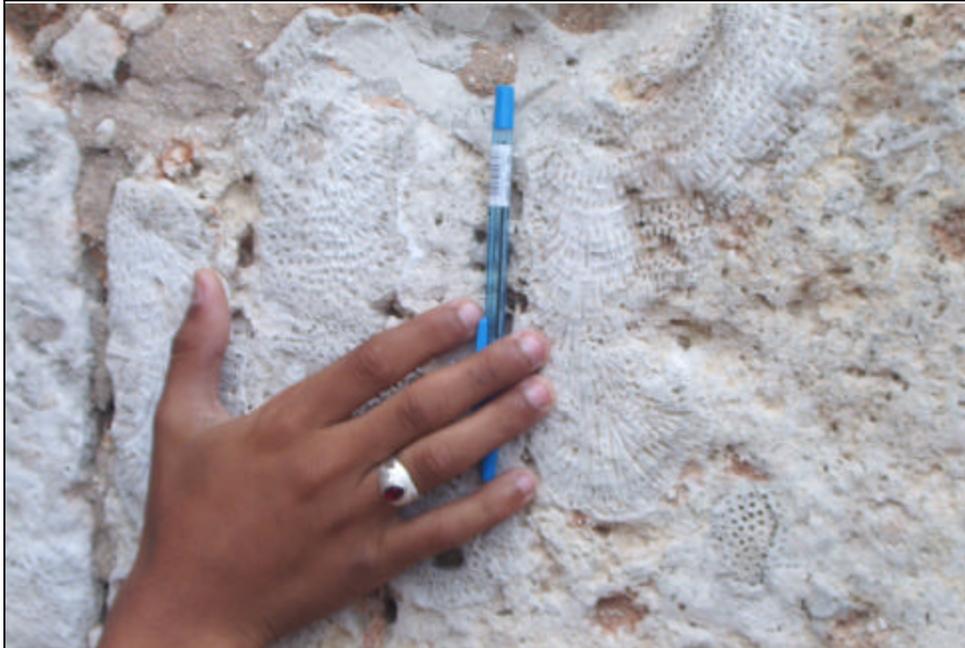
Detalle de la pared del campanario del Convento de San Francisco de Asís (Foto: Ismael Hernández)
