El escudo del Castillo de San Severino (Matanzas, Cuba): primera evaluación para su conservación

El escudo

Evaluación y recomendaciones

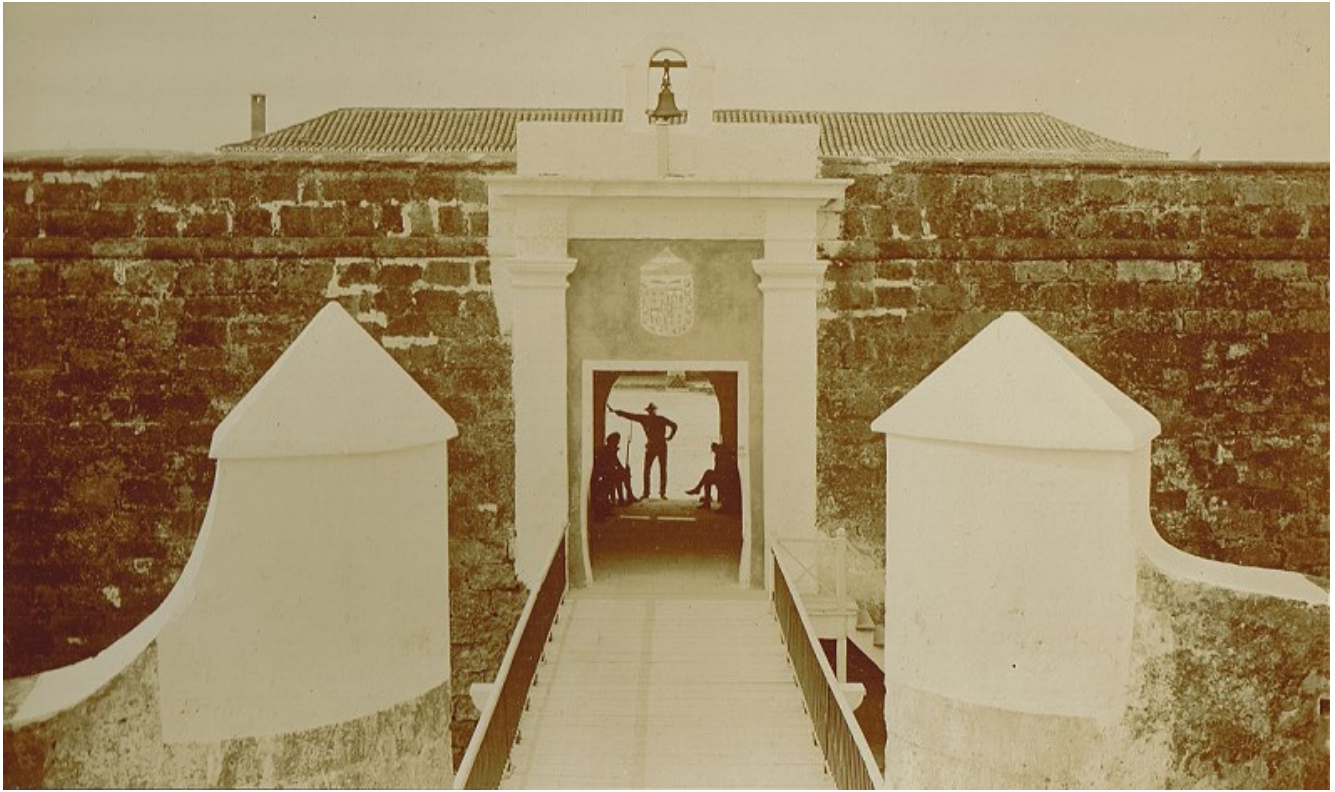
FIG. 1. Entrada del Castillo de San Severino hacia 1899 donde se observa el escudo de armas con una decoración en la parte superior. Foto cortesía Boris Rodríguez

de a una fotografía de finales del siglo XIX (fig. 1), donde aparece con una decoración agregada en la parte superior, aunque en la fotografía no se define con exactitud. En esta imagen se aprecia una posible coloración de los cuarteles del escudo y su integridad total.

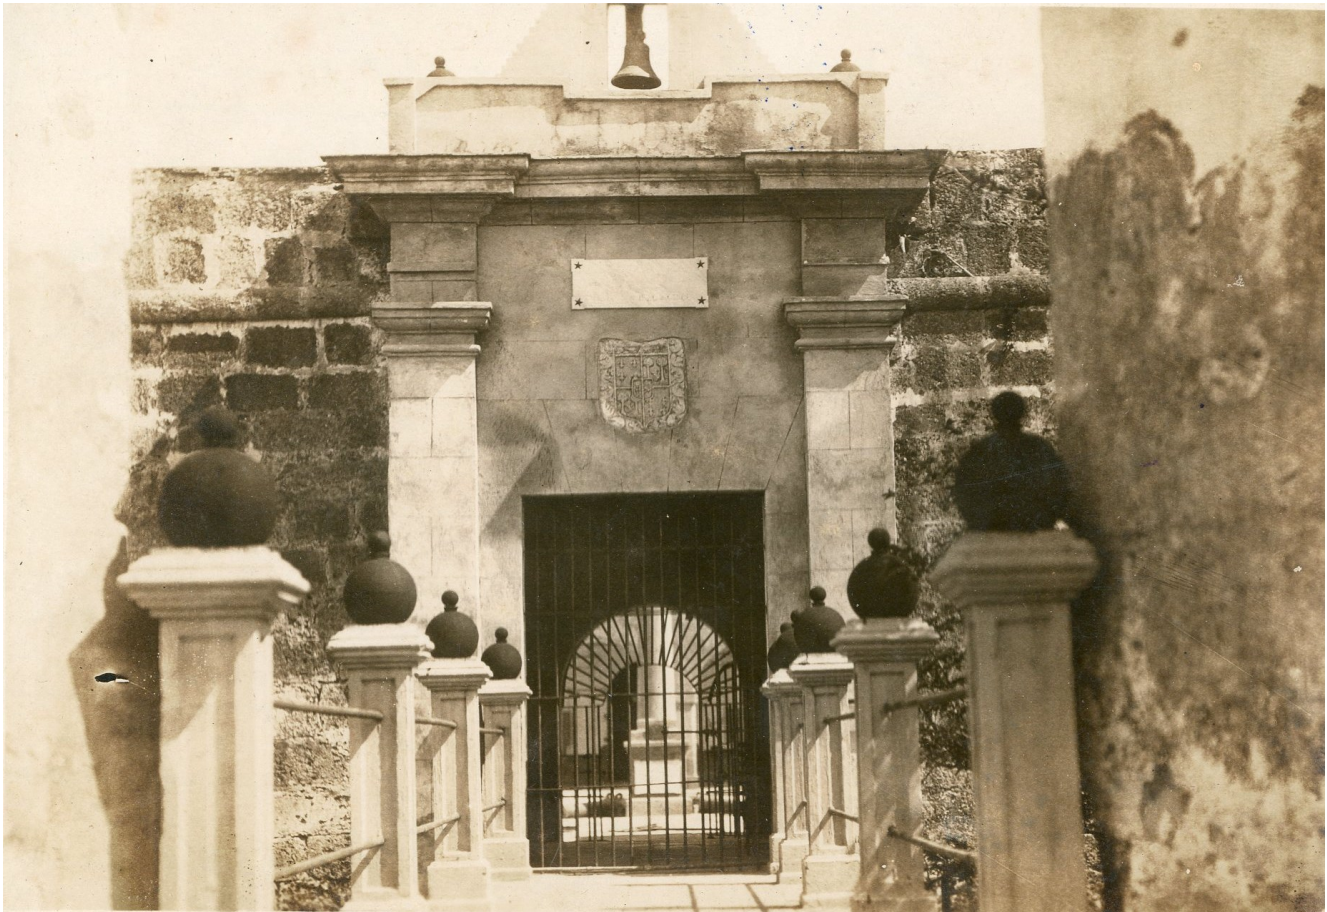
Una foto de principios del siglo XX, contemporánea con la publicada en el Magazine La Lucha en 1926 muestra el escudo con una tarja agregada en la parte superior, donde antes se observaba la decoración mencionada. Hasta ese momento, según se puede apreciar en la imagen, el escudo seguía presentando una integridad total (fig. 2).

FIG. 2. Entrada del Castillo de San Severino donde se observa el escudo con la tarja colocada a principios del siglo XX. Foto del Archivo Nacional de Cuba, cortesía de Rosalía Oliva

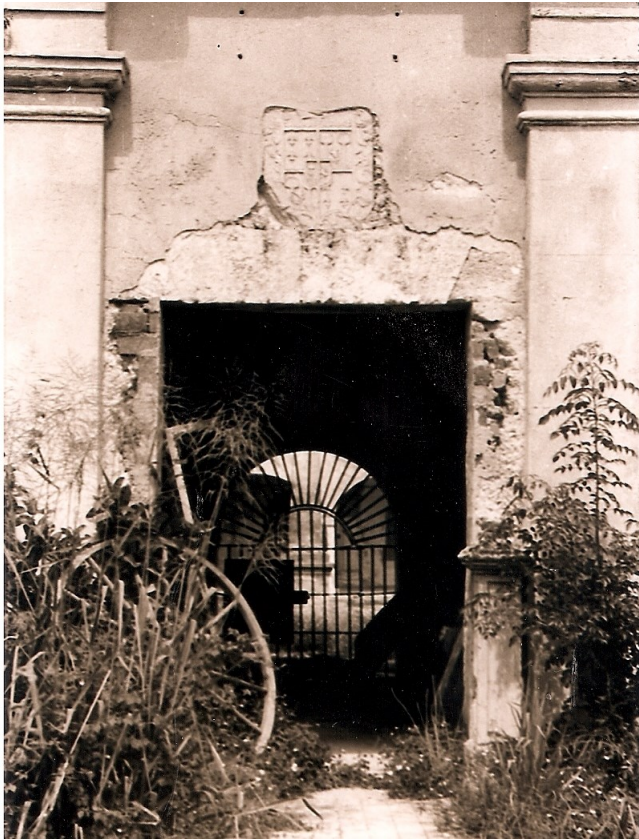
Con posterioridad, no contamos con registros fotográficos hasta finales de la década de 1980, cuando el Grupo Espeleológico Cacique Yaguacayex visita la fortaleza y lleva a cabo una exploración general. Las imágenes muestran el abandono del inmueble y el escudo presenta una fractura en la esquina inferior izquierda (fig. 3). La tarja ya no se observa, pero sí los cuatro agujeros que dejaron los pernos que la sostenían al muro. Una década después, el Grupo Espeleológico Manuel Santos Pargas visita la fortaleza, ocasión

FIG. 3. Portón de entrada en 1989 donde se observa por primera vez la fractura en la esquina inferior izquierda del escudo. Foto de Frank Franco

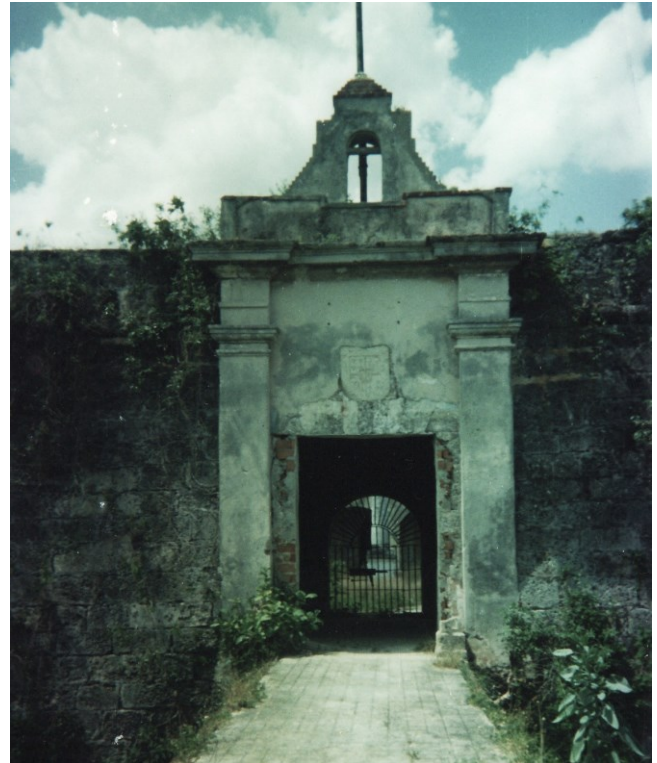
en la que Odlanyer Hernández de Lara realiza un registro fotográfico del inmueble, incluyendo el frontispicio, donde se observa el estado de conservación de este y el escudo, sin muchas modificaciones perceptibles desde 1989 (fig. 4).

FIG. 4. Estado del portón de entrada en 1998. Foto de Odlanyer Hernández de Lara

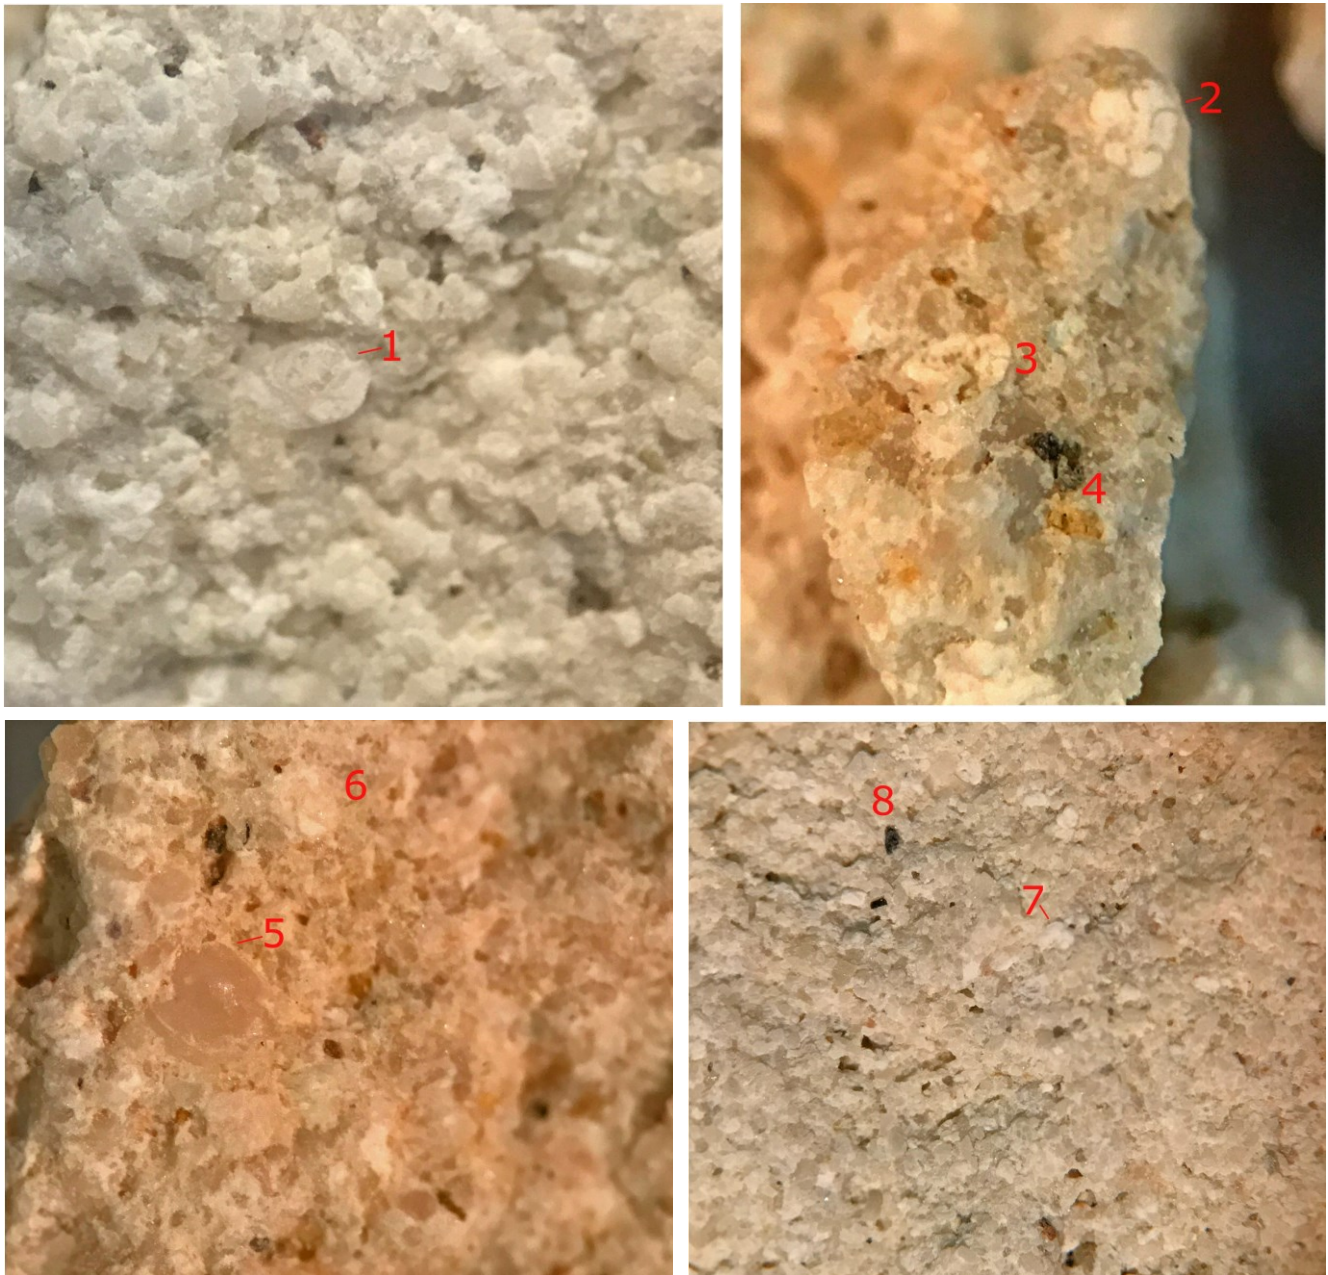
Como se mencionó antes, una muestra procedente de la parte deteriorada del escudo fue tomada durante esta evaluación. El fragmento corresponde a una roca caliza, predominantemente clástica (calcarenita) con fósiles de foraminíferos

y clastos angulares de cuarzo. Tiene una composición representada por un 3-5% de cuarzo, menos de 1% de bioclastos (fósiles y otros), y alrededor del 2% de otros minerales como la mica, la pirita y posiblemente magnetita (fig. 5).

Los foraminíferos presentes en la muestra incluyeron a los rotalidos *Ammonia* cf. *beccarii*, *Asterigerina* cf. *carinata*, *Elphidium* sp. y *Rosalina* sp. *Amphistegina* cf. *gibosa*, *Gypsnia* sp y los géneros de miliolidos *Miliolinella* o *Quinqueloculina* pueden estar también presentes, pero sus restos estaban muy recristalizados para poder identificarlos con seguridad. Estos géneros son cosmopolitas y estas especies no son índices fósiles ya que tiene un rango evolutivo muy amplio, desde el cretácico al presente. No obstante, son indicativos de medioambientes de deposición de facie de plataforma y estuario (Poag, 2015). Los géneros *Ammonia* y *Elphidium* son mayormente diagnósticos de ambientes salinos de estuarios (ej. ver Armstrong y Brasier, 2005).

Esto permite identificar la roca caliza como calcarenita detrítica, pseudo-conglomerada y polimíctica, margo-arenosas con bioclastos. Este tipo de roca y la microfauna presente es equivalente a la formación geológica Canímar, especialmente el miembro o fascie Canímar, antiguamente llamada Fm. “Matanzas” (Spencer, 1894; de la Torre, 1965; Lécico, 2003), de edad Plioceno Superior a Pleistoceno Inferior (menos de 5 millones de años), que afloran en las elevaciones detrás del Castillo de San Severino y el Abra de Yumurí (Iturralde-Vinent, 1969; Lécico, 2013).

FIG. 5. Microfotografías de la muestra analizada del blasón. Los números indican clastos y microfósiles de foraminíferos. Número 1, 6 y 7: *Asterigerina* cf. *carinata*. Números 2 y 3 son *Ammonia* o *Elphidium*. Número 4 y 8, fragmentos de metales pesados (naturales) del conglomerado. Numero 5: *Amphistegina* cf. *gibosa*. Nótese la porosidad y poca cementación de la matriz

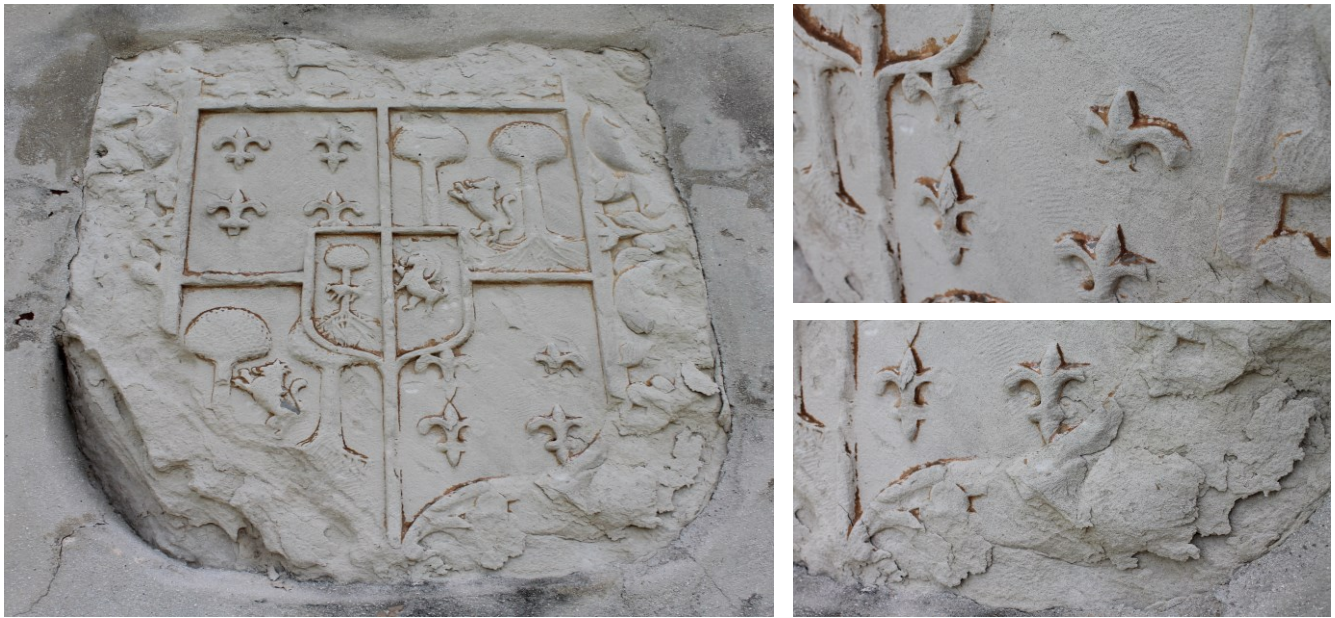
El escudo presenta un estado avanzado de deterioro causado por diferentes agentes que inciden negativamente en su conservación. En general se

FIG. 6. El escudo del Castillo de San Severino (izquierda). Detalles del vértice inferior derecho donde se puede ver la exfoliación y descohesión en lascas de esta parte del escudo. Nótese los remanentes (¿oxidados?) de pintura en las esquinas. Nótese también la textura unidireccional que cubre todos los atributos de igual manera. Nótese el nivel de erosión de los lirios tallados. Fotos de Odlanyer Hernández de Lara (2017)

identificaron agentes químicos y antrópicos que afectan la integridad de la roca. Según se puede determinar de los análisis espectrográficos de composición elemental y petrología, los agentes más incidentes en el deterioro del escudo han sido y son los agentes físico-mecánicos, pero en especial los antrópicos. Los agentes físico-mecánicos incluyen el viento, que el frente de la bahía tiende a cargar partículas eólicas y rociar salitre del mar. Dada la larga exposición del escudo a la intemperie, que alcanza varias centurias frente al mar, la velocidad de los vientos y la acción de aguas meteóricas (humidificación y evaporación), sugiere que estas son las causas de las exfoliaciones y descohesión que se observa en la superficie (fig. 6).

El espectrograma demostró poco contenido de sales en la composición exterior. No obstante, el espray del mar, que contiene sal (NaCl) entre otras partículas que ayudan a expandir la matriz de la roca, no se puede descartar como un agente de la exfoliación en la superficie dada la porosidad y friabilidad de la roca rica en carbonatos (CaCO₃).

han contribuido a la aceleración del deterioro son de esta naturaleza. Según se aprecia en los cambios de coloración de las fotos históricas, el escudo parece haber estado cubierto de pintura, que pudo haber sido abrasiva (con alto contenido de cal, según indica el espectrograma). Sobre el escudo hay evidencia de lo que podría ser pintura - aunque futuros análisis aportarán más información al respecto- y removimiento (abrasivo) de la superficie. Esto pudo haber comprometido la superficie del blasón, llevándolo a una susceptibilidad mayor a los efectos físico-mecánicos. Esta acción parece haber sido realizada con cepillo de cerdas duras que dejaron marcas en la superficie del escudo, acelerando su deterioro. Asimismo, hay marcas de cemento, seguramente de alguno de los arreglos anteriores del revoque.

Basados en estas observaciones recomendamos se aplique un tratamiento preventivo de con-

servación y sea reemplazado lo antes posible de su posición actual. El original debe ser estabilizado y reforzado antes de extraerse del lugar. Atención especial debe ser prestada a los vértices y zonas de evidente exfoliación. Su extracción debe ser llevada a cabo por especialistas que provean el tratamiento adecuado teniendo en cuenta las características de la roca expuestas en este informe. Se sugiere evitar hacer presión en los bordes o vértices, ya que estos están dañados y pueden fácilmente fracturarse. El mayor cuidado debe tenerse con la superficie exterior expuesta, que es la más inestable.

Una vez desmontado se debe llevar a cabo una limpieza intersticial y profunda que remueva los elementos abrasivos, químicos-sales-pinturas, y hollín. Sus grietas y fracturas deben ser entonces estabilizadas y reforzadas.

Se sugiere reemplazar la pieza original por una reproducción más resistente. El escudo original puede entonces, una vez restaurado, exhibirse al público en una de las salas de exposición del museo. Una cobertura de plexiglás o polietileno endurecido es recomendable. La sustitución de elementos muebles de alto valor patrimonial y en peligro de daños irreversibles es una actuación que está contemplada en las principales leyes y acuerdos que rigen el buen hacer en la conservación y restauración del Patrimonio Cultural. Entre estas pueden incluirse la Carta de Venecia (1964) y la Carta del Restauro (1974). En ambas se sugiere la remoción de elementos históricos de sus locaciones originales exclusivamente en aquellos casos en los que su preservación lo conlleve. Medidas similares han sido tomadas en casos como la Giraldilla en el Castillo de la Fuerza de La Habana, o el escudo de armas del Castillo de San Marcos, en la ciudad de San Agustín, Florida, Estados Unidos.
