# Nueva prospección arqueológica en el Castillo de San Severino de Matanzas: la bóveda tapiada en el baluarte de San Antonio

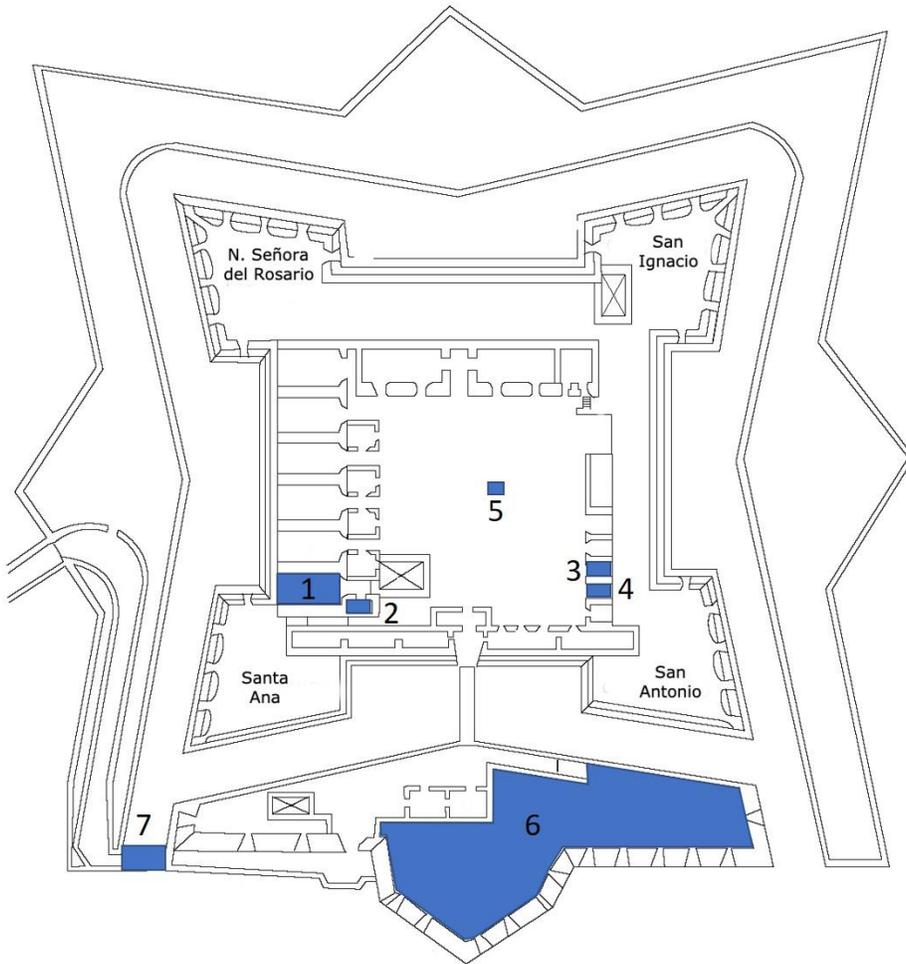
**FIG. 1.** Planta del Castillo de San Severino donde se observan las áreas de intervención arqueológica: 1) capilla, 2) sacristía, 3 y 4) bovedillas/letrinas, 5) Plaza de Armas, 6) Plataforma de San Juan, 7) puente levadizo

mente recibió la categoría de Monumento Nacional, en 1978. Sin embargo, es en el Castillo de San Severino, fortaleza permanente abaluartada del siglo XVIII, donde se han ejecutado varios proyectos arqueológicos en función de la conservación en la Atenas de Cuba. Estas intervenciones: capilla, sacristía y bovedillas (1994), bovedillas (1998), bovedillas y plaza militar (2003), plataforma de San Juan (2006) y área del puente levadizo, entre camino serpenteado y tambor (2008), aportaron al conocimiento de la evolución histórica y arquitectónica del único testigo de la fundación de la urbe, la vida cotidiana, así como fundamentaron los proyectos museológicos y museográficos de la institución museal, inaugurada oficialmente en 2009 (fig. 1).

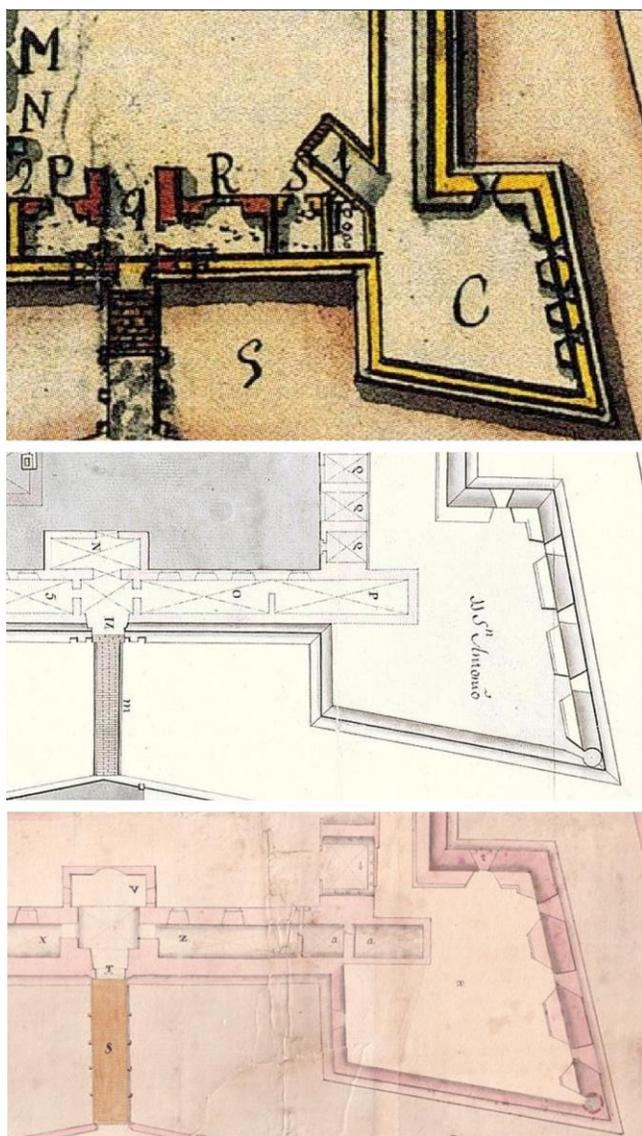
**FIG. 2.** Plantas de la fortaleza de 1734, 1777 y 1827 donde se observa la evolución del espacio intervenido

de Lara & Orihuela, 2019, p. 27) y otro plano, asociado a Antonio Conessa (1798), muestra el área tachada a lápiz, lo que podría confirmar su inutilidad o cierre. En un nuevo documento, confeccionado por Lino Sánchez (1874) para exponer el estado de la nueva artillería en el baluarte de San Antonio, la dependencia continuaba tapiada. Sin embargo, dos planos anónimos -uno de ellos fechado en febrero de 1889- señalaban la dependencia en funcionamiento, como calabozo. Tal situación implicaría su reapertura en un momento entre 1874 y 1889, así como una segunda etapa de clausura, posterior a 1889 (fig. 2).

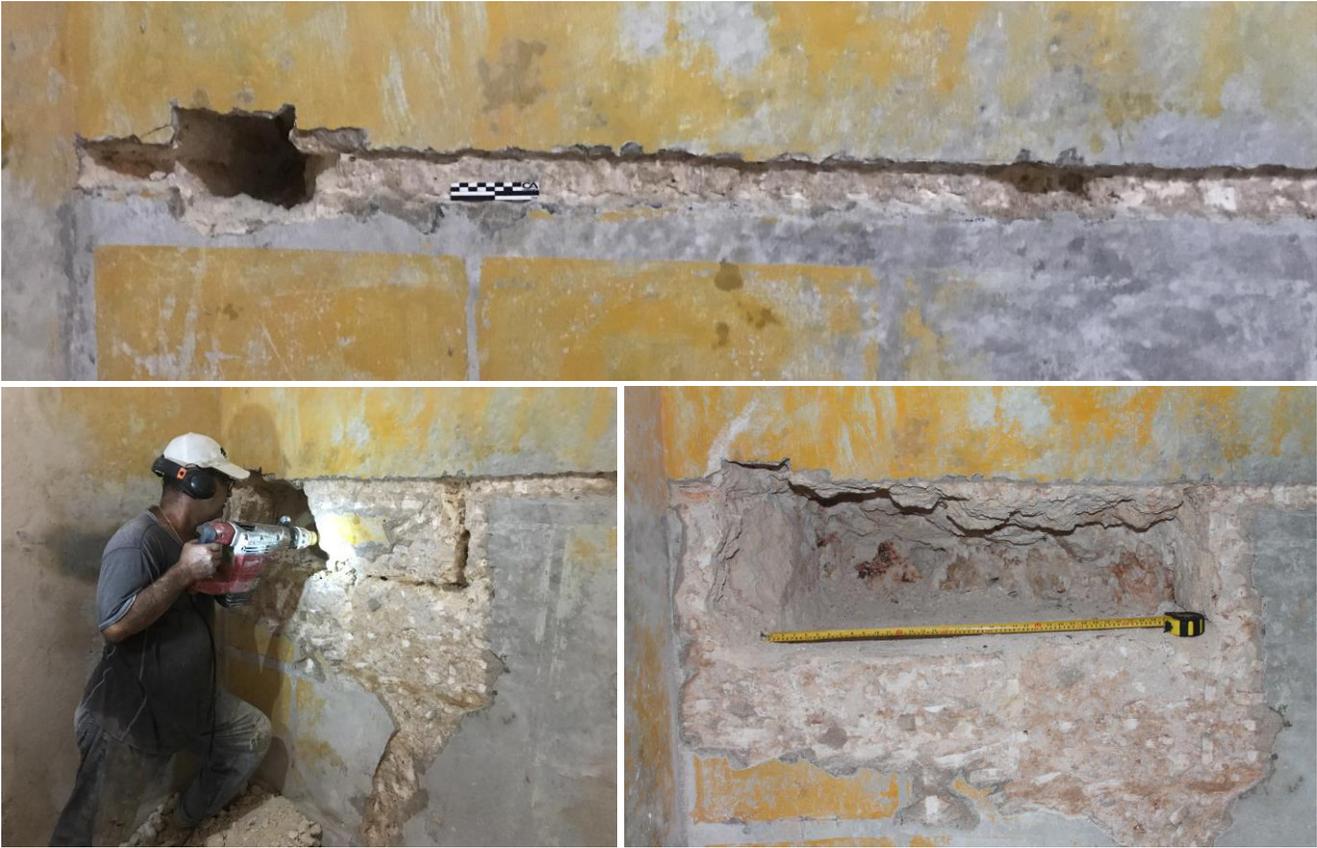
**FIG. 3.** Cala parietal y expansión en el extremo izquierdo. Se observa la exposición de sillares del muro y la presencia de relleno detrás

Luego de remover el revoque (UE#1), se identificó un muro de sillares (UE#2) distribuidos a lo largo del paramento, sin un cambio evidente que indicara la presencia de un vano. Sin embargo, cerca del extremo izquierdo se detectó un material menos denso, lo que conllevó a expandir el área de excavación en ese sector. A 0.20m de la pared izquierda se amplió la cala a 0.20m por 0.20m (fig. 3). Las características del material excavado indicaron la existencia de un relleno (UE#3), con fragmentos de sillares y argamasa, asociado a una posible junta de sillares. Se decidió expandir por segunda ocasión el área de excavación, removiendo el revoque desde la cala inicial hacia el piso, observándose la construcción del paramento con sillares y argamasa. En el lateral izquierdo se detectó parte de un sillar que pa-

recía corresponder al derrame de un vano de puerta. Se procedió a remover parte de los sillares a fin de localizar la posible presencia del otro derrame que pudiera indicar la existencia del vano mencionado. El área intervenida alcanzó las dimensiones de 1.10m de ancho por 0.30m de altura y 0.95m de profundidad (fig. 3). Sin embargo, no se encontró ningún indicador que permitiera confirmar su existencia.

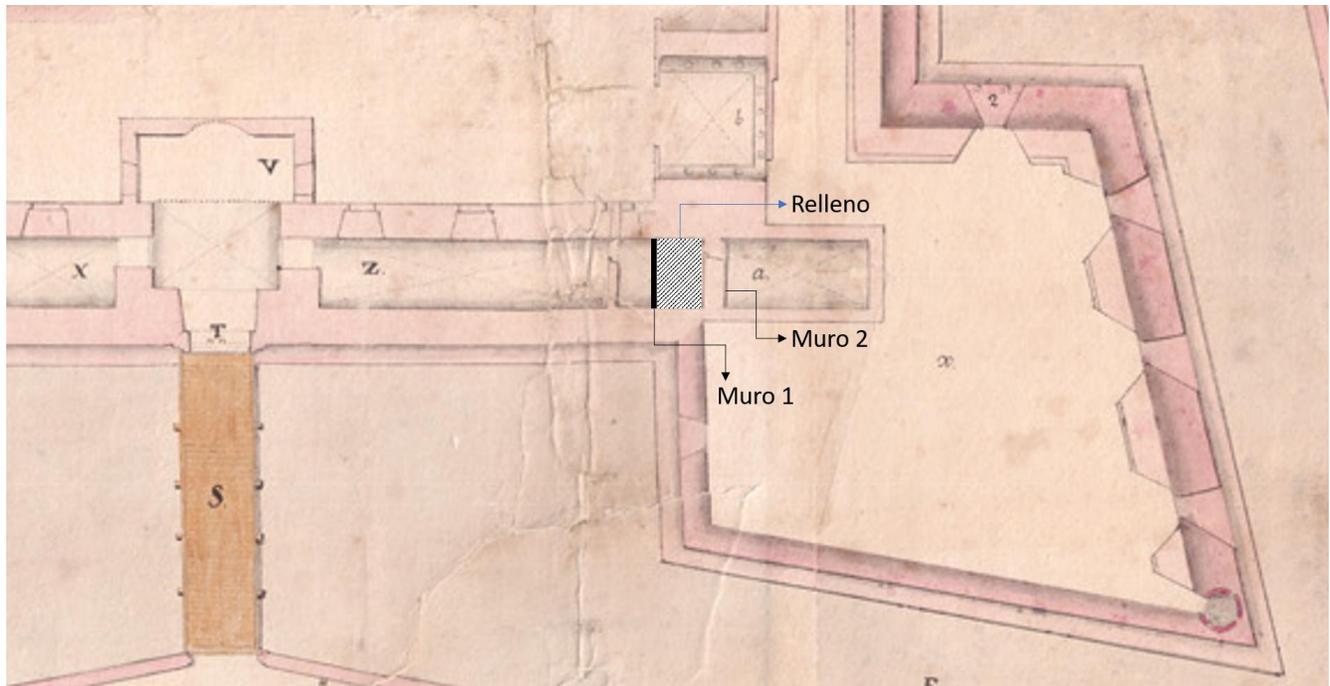
La prospección arqueológica resultó en la identificación de un muro de sillares, de 0.32m de grosor, seguido por un relleno de argamasa y rocas que sobrepasa los 0.95m de profundidad. El

**FIG. 4.** Detalle del plano de planta de Sebastián Díaz (1827) donde se observa la dependencia tapiada y la superposición aproximada teniendo en cuenta las medidas en el terreno donde se observa el muro prospectado (Muro 1), el área de relleno y el segundo muro (Muro 2)

área expuesta del revoque muestra que el muro mantiene un patrón constructivo continuo, sin que se evidenciara la presencia de un vano de puerta.

La superposición de los planos históricos, tanto el de Sebastián Díaz (1827) como el de 1889, respecto al plano actual de la fortaleza, muestran diferencias en la localización y dimensiones del espacio de la cocina y de la dependencia tapiada. Tal situación, sumado al relleno detectado como resultado de la prospección arqueológica pudiera indicar la existencia de dos muros con relleno intermedio (fig. 4). Esta forma de tapiar se ha reportado en el Castillo de El Morro de Santiago de Cuba (Dra. Lisette Roura, com. pers. 2019). La segunda hipótesis se relacionaría con que el vano de acceso a la dependencia haya sido movido. En cualquier caso, es evidente que la problemática debe abordarse desde una perspectiva arqueológica con apoyo de la información documental.
