Excavando el Escuadrón 41 de la Guardia Rural y la batería de Peñas Altas, Matanzas, Cuba

En el marco del proyecto de investigación *De la batería de Peñas Altas al Escuadrón 41 de Matanzas: una perspectiva arqueológica al terrorismo de estado en Cuba (1952-1958)*, aprobado por la Subcomisión de Arqueología de la Comisión Nacional de Monumentos, entidad que emitió el Permiso de Investigación Arqueológica con Excavación bajo la signatura PEA-6/22, se realizaron los primeros trabajos de campo.

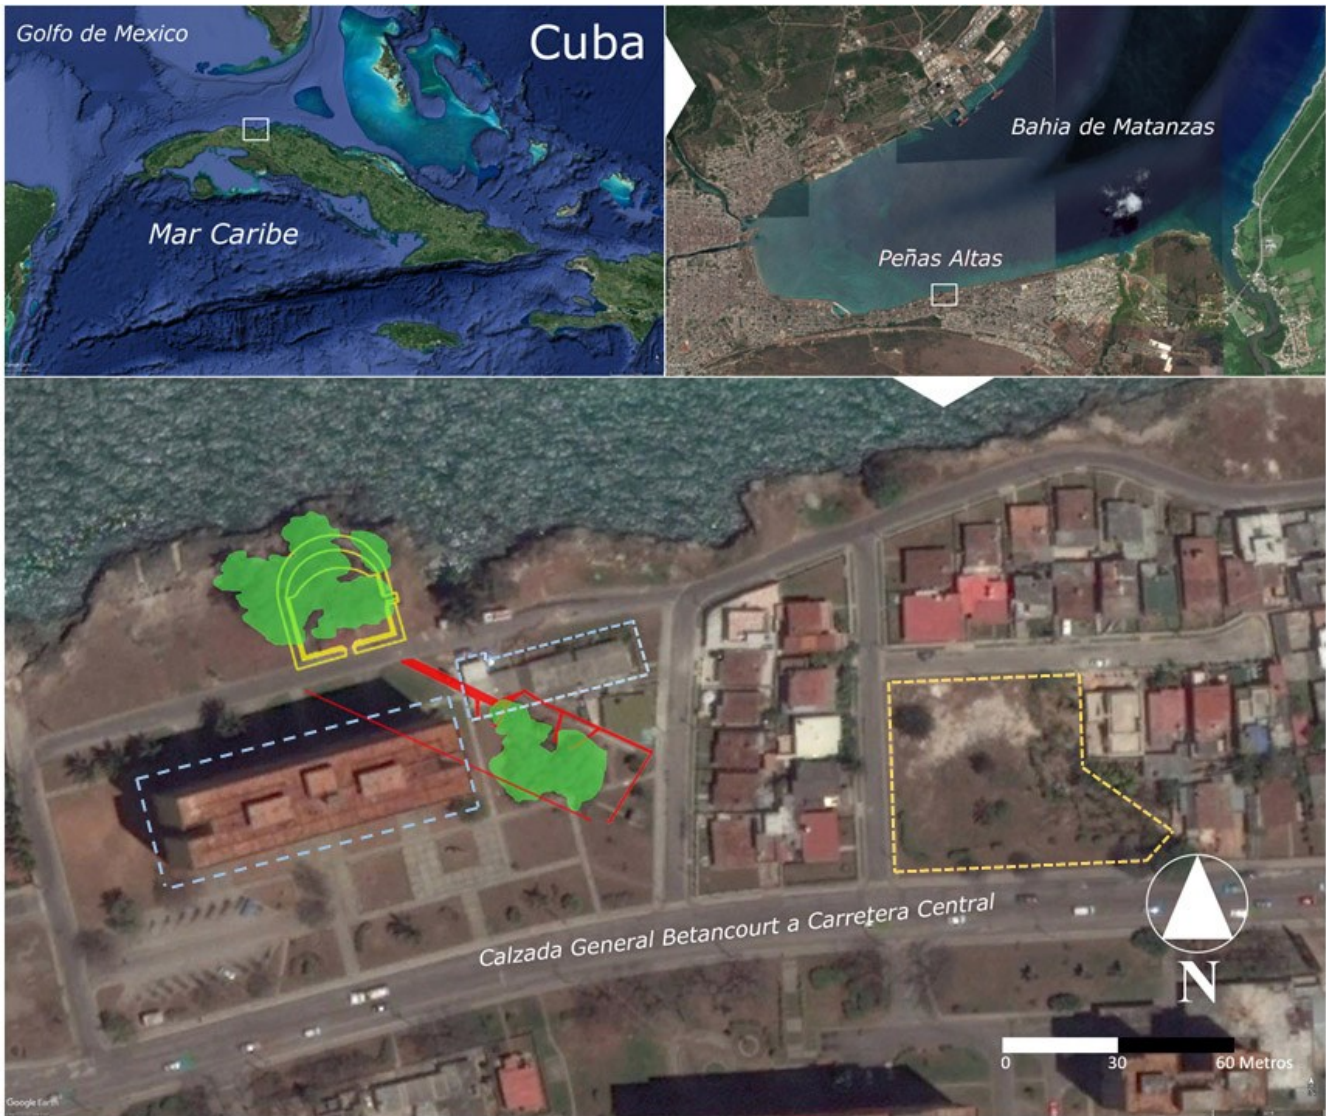
FIG. 1. Ubicación del sitio arqueológico y áreas de impacto, incluyendo vegetación y estructuras modernas. Imagen tomada de Hernández de Lara, et al. (2019)

El sitio arqueológico está localizado en el barrio de Peñas Altas, en la ciudad de Matanzas, Cuba (Figura 1), donde originalmente se erigió la batería de Peñas Altas, construida entre 1819 y 1821, y luego fuera ampliada entre 1876 y 1886 (Hernández de Lara et al., 2019). En este lugar operó el Escuadrón 41 de la Guardia Rural durante la dictadura de Fulgencio Batista, cuando fuera trasladado en enero de 1958 desde su anterior ubicación en el predio del Cuartel Goicurúa, ba-

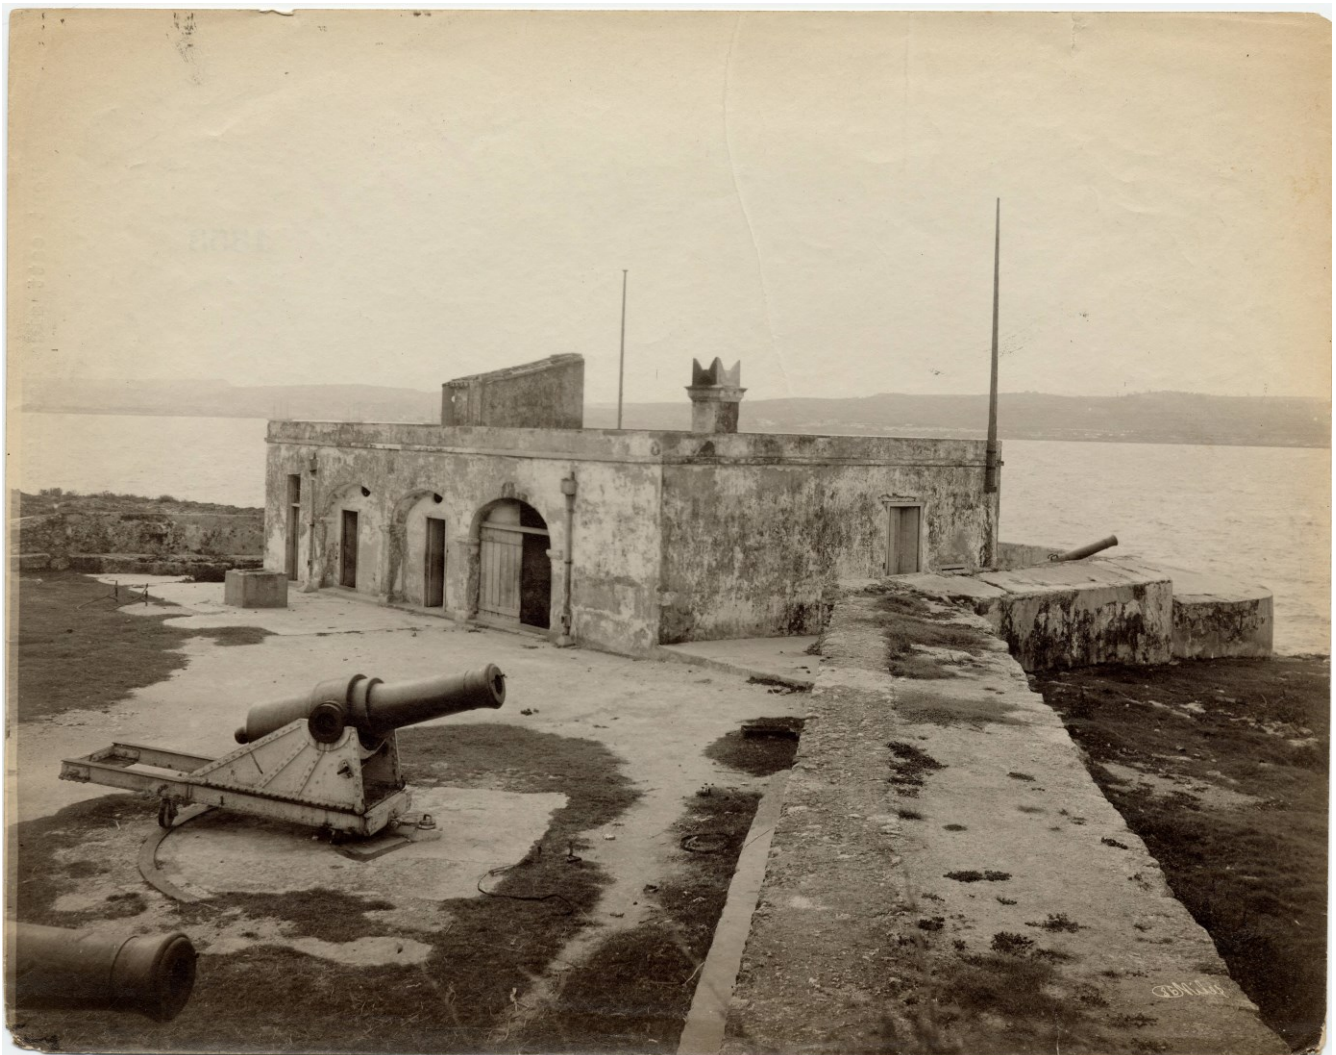
FIG. 4. Fotografía de la batería de Peñas Altas publicada en el Annual Report of the Secretary of War (1901) donde se observa la conformación parcial del inmueble, piezas de artillería y otros detalles de interés. Fuente: University of Miami Library, Cuban Heritage Collection

Con posterioridad, entre 1876 y 1885, la batería es ampliada en su frente terrestre, lo que permitió agregar al menos dos dependencias y varias piezas de artillería. Los mapas históricos disponibles datan hasta 1907 (Figura 3), donde se observan cambios que podrían considerarse menores, sin que se registren nuevas estructuras, a excepción de un baño (Hernández de Lara & Orihuela, 2019). Unos años antes se publica la fotografía más temprana que se tiene registro en el *Annual Report of the Secretary of the War* (1901) (Figura 4). Durante el resto del siglo XX se tienen referencias de un nuevo edificio donde parece haber-

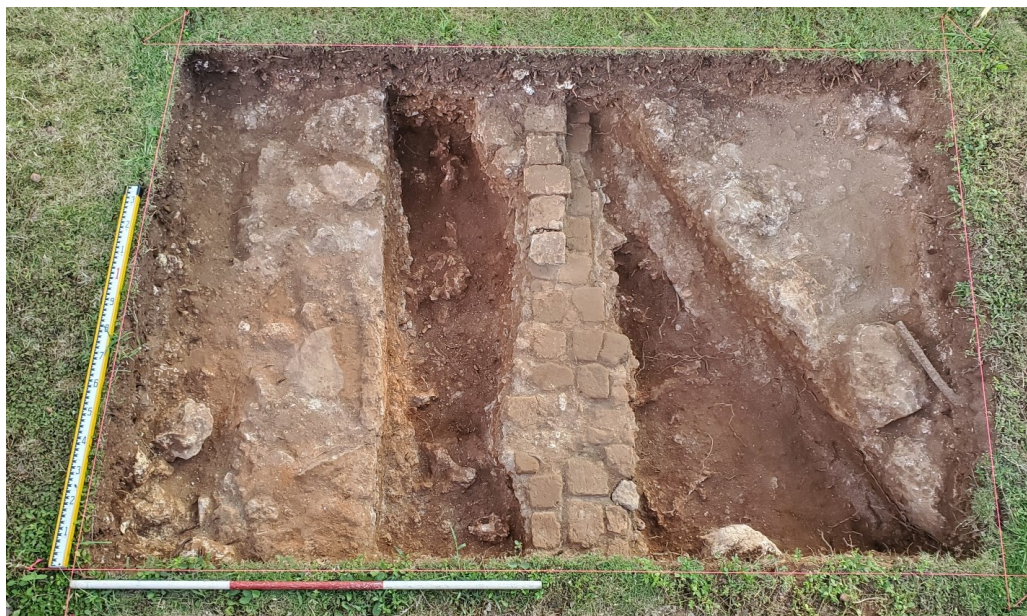
FIG. 6. Unidad de excavación (3 x 2m) mostrando los tres muros identificados hasta el momento.

dencial, que se desarrolló entre junio de 1973 y enero de 1979, según consta inscrito en el piso de la entrada principal. Otros dos estratos de relleno parecen ser anteriores, pero también del siglo XX; el último de ellos cubre un muro de ladrillos (UE#9) que luego se pudo determinar como interno a la estructura histórica. Un muro de mampuesto (UE#5) fue identificado en la sección Oeste, caracterizado por rocas cortadas formando la cara interna del muro y rellenos al centro con argamasa y rocas hasta la esquina SO de la excavación, donde parece terminar el muro. Es preciso expandir esta área para definir el lado externo del muro. Considerando esta la cara externa, el muro tendría 1m de ancho. Otro muro (UE#7) fue identificado en el lado Este de la excavación. La cara interna es similar al muro anterior descrito (UE#5), pero la cara externa parecía continuar más allá de los límites de la unidad de excavación (Figura 6). Por ello, se procedió a extender un metro más hacia el Este.

La extensión constituyó 1m por 2m, ampliando el área inicial de excavación a 4m por 2m. En esta sección se encontró un relleno con clastos grandes y medianos que parece corresponder con la continuidad del muro (UE#7), pero siguiendo una forma no definida, quizás correspondiendo a la forma en cruz observada en uno de los mapas históricos. Esta área necesita ser expandida para

En general, los muros parecen corresponder con una parte de la estructura histórica que aparece en el mapa histórico antes mencionado, apoyada sobre la roca estructural (diente de perro), que afloró a los 0.40m bajo la superficie. Un sedimento natural pardo-rojizo, en su mayoría estéril, fue parcialmente excavado. Sin embargo, entre los muros identificados con UE#5 y UE#9 se encontró un fragmento de *Lobatus* sp.

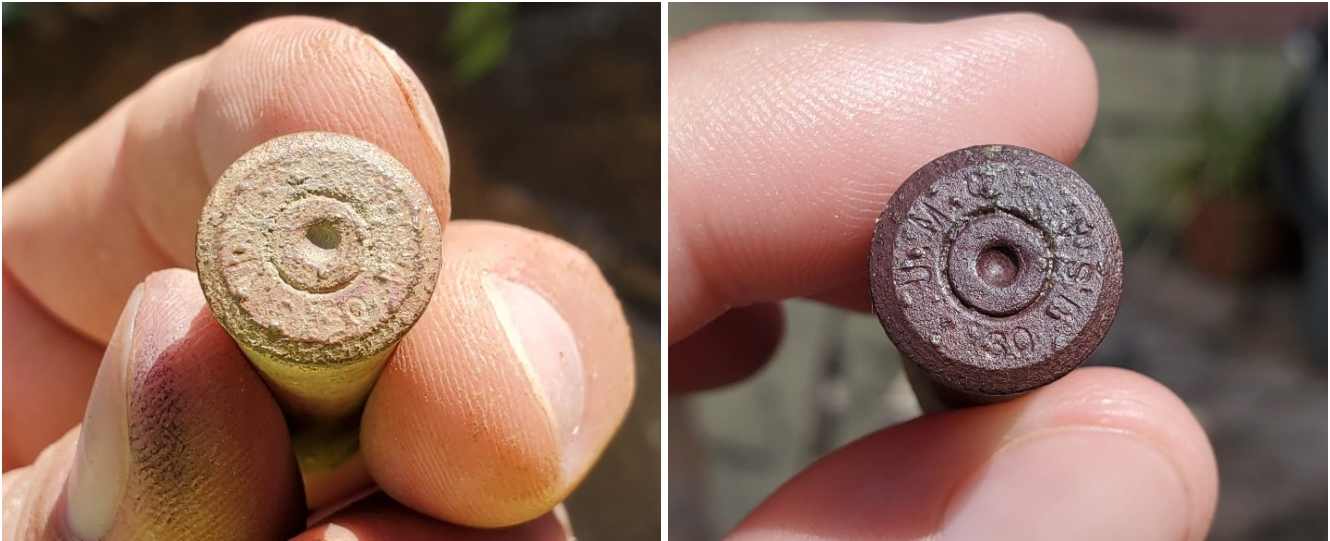
FIG. 7. Casquillo de proyectil al momento de su descubrimiento (izquierda) y luego del proceso de conservación preventiva (derecha). Presenta la siguiente inscripción en el culote: U.M.C. / 30 / USA, correspondiente a la fábrica de municiones estadounidense Union Metallic Cartridge company, que funcionó bajo esa rúbrica entre 1867 y 1912. Fotos: OHL

Los materiales culturales están compuestos por un total de 306 artefactos. De ellos, el 35.7% corresponde a uso doméstico (N=90), el 4.8% a restos de fauna (N=21), el 2.4% a uso personal (N=2), el 55.9% a uso estructural (N=192) y el 1.2% indefinido (N=1). En cuanto a la categoría de uso doméstico se encuentran contenedores de vidrio y cerámica, incluyendo tres fragmentos pequeños de loza blanca. De uso personal fueron clasificados una moneda cubana de dos centavos fechada en 1986 y un casquillo de bala. El casquillo presenta la siguiente inscripción en el culote: U.M.C. / 30 / USA, correspondiente a la fábrica de municiones estadounidense Union Metallic Cartridge company, que funcionó bajo esa rúbrica entre 1867 y 1912 (Figura 7). Por el contexto donde se encontró, el artefacto data del siglo XIX, probablemente del último cuarto.

Por la significación como artefacto diagnóstico que provee una aproximación cronológica al contexto excavado, el casquillo de proyectil fue sujeto a un proceso preventivo de conservación antes de su depósito. En la superficie del cuerpo y del culote, se observaron alteraciones y encostramientos propios de la exposición a las condiciones del medio donde se encontraba enterrado, aunque puede afirmarse que su estado de conservación es bueno. El interior se encontraba relleno de arena gruesa mezclada con sedimento similar al del entorno del cual fue extraído, lo cual sumado a las condiciones de humedad, provocaron también alteraciones hacia el interior del artefacto. Se procedió al lavado con agua clara, removiendo mecánicamente el relleno en el interior del cuerpo y la suciedad del exterior, ejecutando posteriormente una limpieza química con ácido fosfatado (ISTIM), lavando nuevamente con agua y secando posteriormente con alcohol etílico de 90 grados. Finalmente se aplicó la grasa de conservación de los productos GRUCOMA en la superficie exterior y hacia el interior del artefacto.

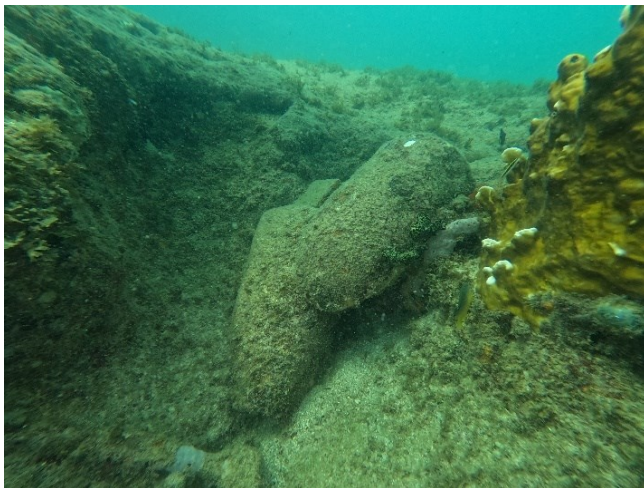
FIG. 8. Dos de los proyectiles ojivales encontrados. Foto: Esteban Grau

batería colonial. Los sillares fueron fotografiados y georreferenciados para su posterior mapeo en relación con el inmueble histórico para determinar posibles patrones asociados a la demolición de la estructura. Por otra parte, se detectaron 6 proyectiles ojivales (Figura 8) que se corresponden con los disparados por la flota estadounidense en ocasión del bombardeo a la ciudad de Matanzas el 27 de abril de 1898. Proyectiles similares se han encontrado en el área marítima de la batería El Morrillo (Hernández de Lara et al., 2014), lo que proveyó el patrón de distribución que se buscó en esta ocasión. Tanto los elementos arquitectónicos como los proyectiles fueron dejados in situ.
