Investigaciones en curso en la primera Hidroeléctrica de Matanzas, Cuba

Odlanyer HERNÁNDEZ DE LARA¹

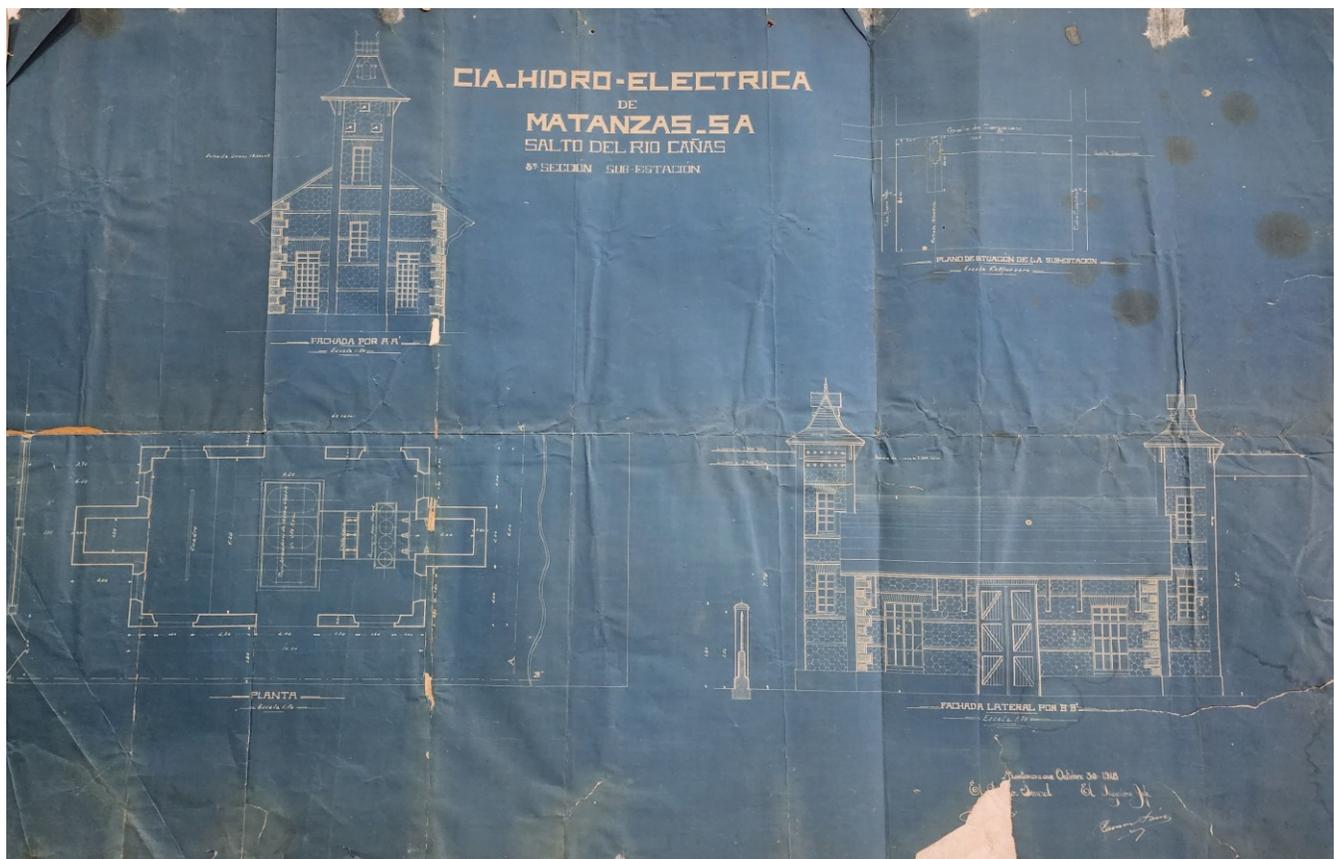
FIG. 1. Plano del proyecto de la Compañía Hidro-Eléctrica de Matanzas sobre el salto del río Cañas, quinta sección, subestación, con fecha del 30 de octubre de 1918. Archivo Histórico Provincial de Matanzas

En el Magazine La Lucha, publicado en 1924, se hace referencia a la magna obra que era concesionaria de varios saltos de agua en la provincia de Matanzas. Según referencia, los trabajos comenzaron en el otoño de 1918, lo que coincide con uno de los planos del proyecto localizado en el archivo que data de octubre de ese año (Figura 1). Para enero de 1920 ya habían culminado los trabajos. Para este año, la Compañía hidráulica estaba presidida por Don Santiago Barraque, con el Dr. Leopoldo de Sola como secretario y los señores Machaga y Compañía de Matanzas como principales accionistas. No obstante, el autor del proyecto y director de las obras estuvo a cargo del

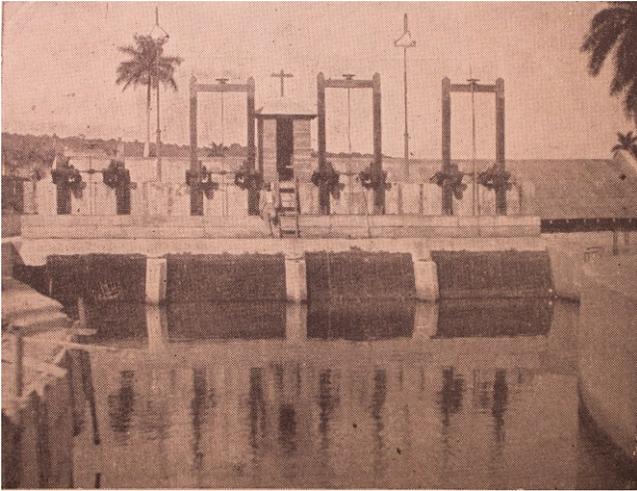
FIG. 2. Entrada de agua a las turbinas ubicadas en la casa de máquinas. Fuente: Magazine La Lucha

Sr. Ramon Sarria, quien se desempeñaba para entonces como Ingeniero Director y Administrador de la compañía. Sarria también había fungido como director de obra de un proyecto similar en el Salto de Mayagua en Cienfuegos. La publicación incluye tres vistas del lugar, incluyendo la entrada de agua desde el canal a la casa de máquinas (Figura 2), y dos fotografías del interior de esta última donde se observan tres conjuntos mecánicos identificados como “alternadores y reguladores” (Figura 3) y los “transformadores y pararrayos” (Figura 4).

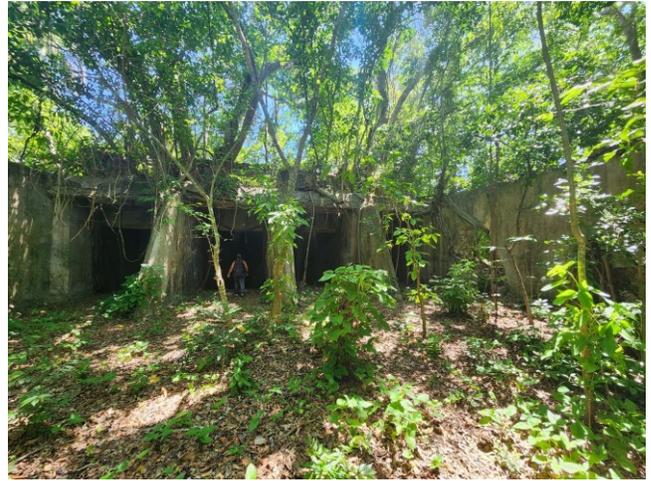
FIG. 5. Vista actual de la entrada de agua a la casa de máquinas. Foto: OHL

ballos de fuerza acopladas a alternadores de 200 kilowatts (Figura 3). Sin embargo, la estructura se construyó para habilitar cuatro de estas turbinas, como se observa en la conexión del canal. La base de las tres turbinas que funcionaron en el lugar, así como el agujero donde se insertaban en los gruesos muros, fueron observadas en la reciente visita llevada a cabo por el Grupo Guamacaro y el autor (Figura 5).

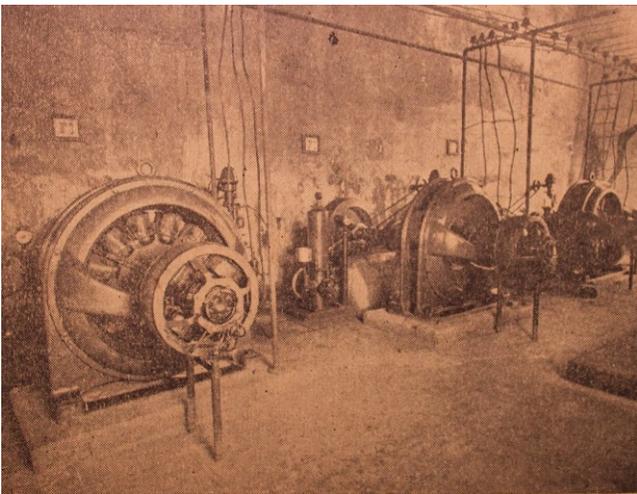
FIG. 3. Alternadores y reguladores en el interior de la casa de máquinas. Fuente: Magazine La Lucha

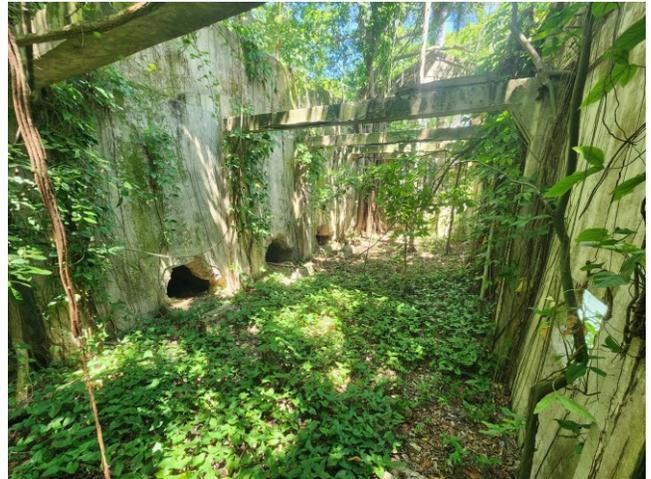
FIG. 6. Cuarto de maquinas donde se observan las bases de los alternadores ilustrados en la figura 3 y los agujeros de las turbinas. Foto: OHL

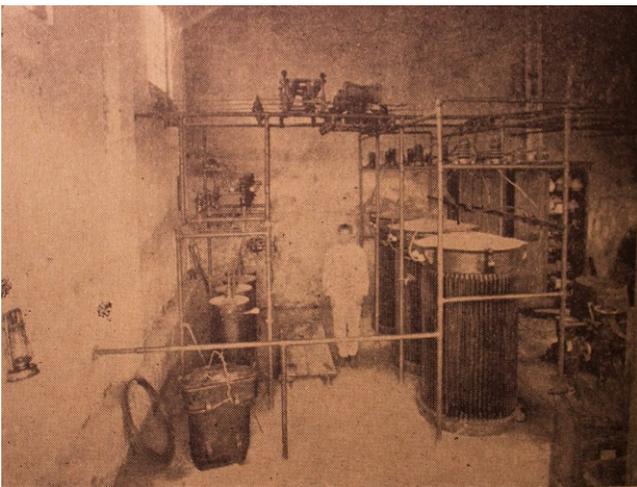
FIG. 4. Transformadores y pararrayos, interior de la casa de máquinas. Fuente: Magazine La Lucha

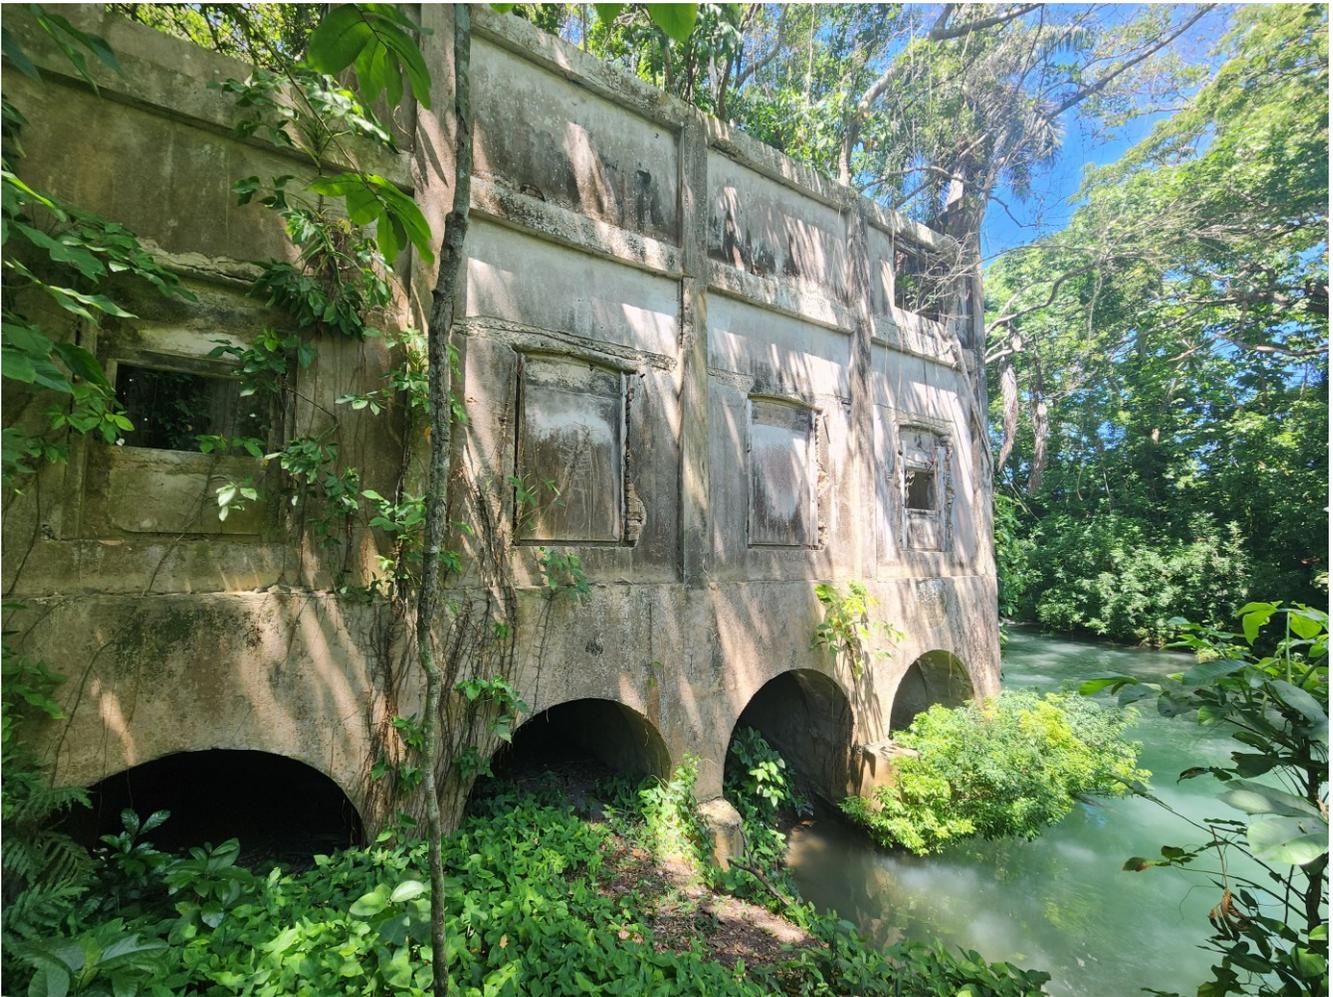
FIG. 7. Vista del edificio donde se observan los espacios abovedados por donde el agua solía reincorporarse al cauce del río. También se observan las aberturas tapiadas del cuarto de máquinas. Foto: OHL

Después de 100 años, los canales, la casa de máquinas y demás estructuras han sido reclamados por la naturaleza (Figura 7). Las raíces de los jagueyes sostienen parte de los muros, otros han caído como consecuencia de eventos meteoroló-
