## Evidencia de estructura anexa al antiguo torreón de El Morrillo, Matanzas, Cuba

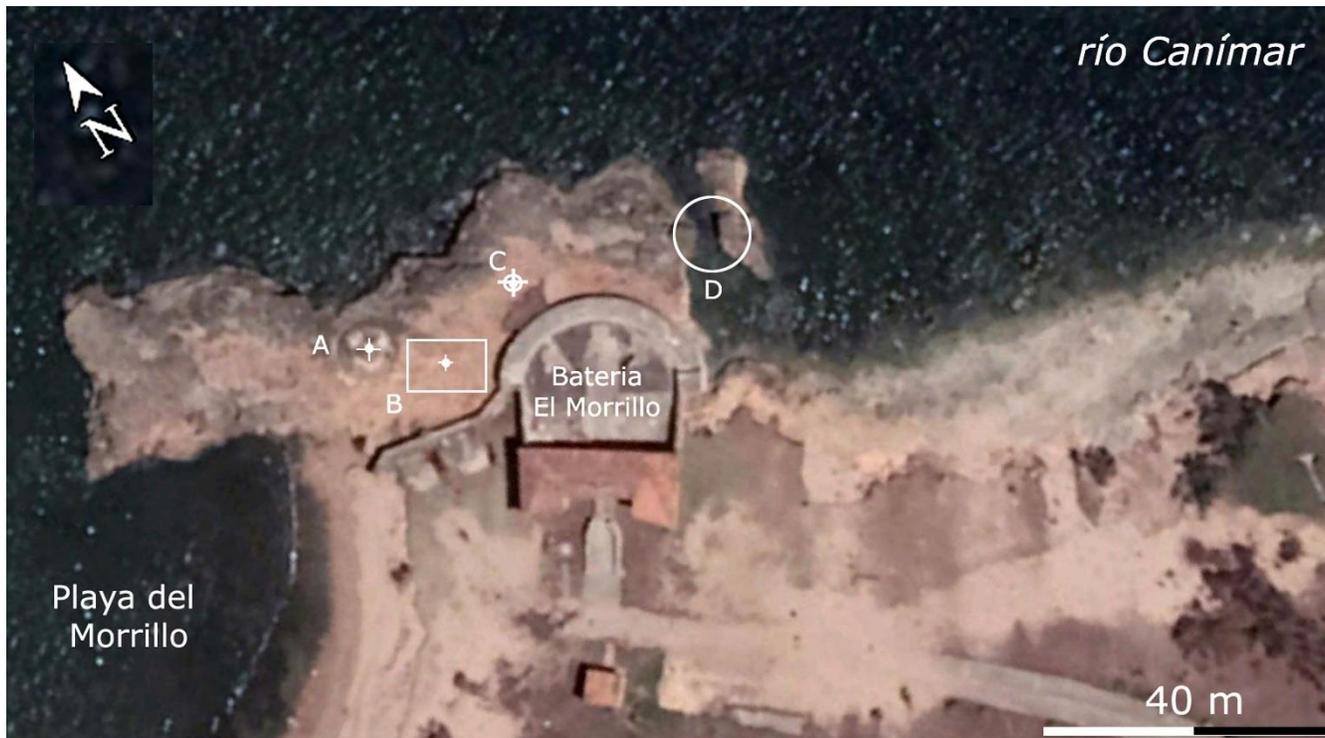
**FIG. 1.** Vista satelital de la batería costera de El Morrillo, en la desembocadura del río Canimar, litoral sur de la bahía de Matanzas, Cuba. **A.** punto central de la circunferencia de los cimientos del antiguo torreón. **B.** área de las huellas de horcones. **C.** Marcador geodésico. Elevación máxima de ~ 1-2 m sobre el nivel actual del mar. **D.** antiguo puente natural
