Impacto arqueológico en el antiguo cafetal La Dionisia ¿las consecuencias de un turismo “sostenible” o imprudente?

Odlanyer HERNÁNDEZ DE LARA
Cuba Arqueológica

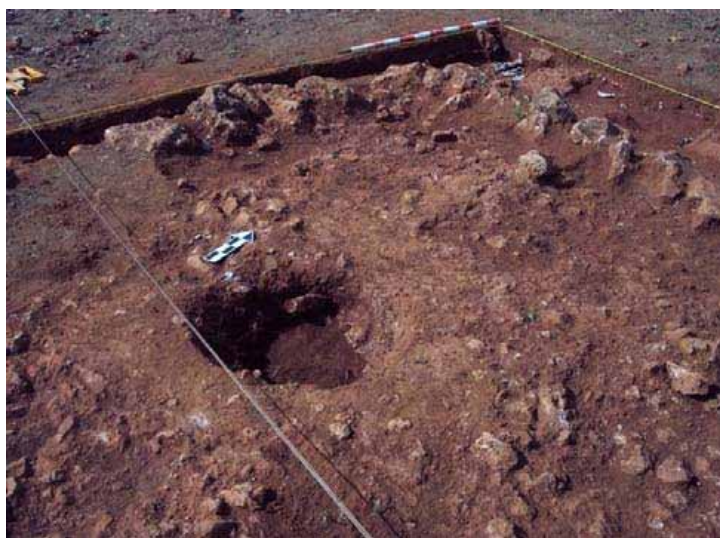
FIGURA 1. Excavación de la estructura del campanario donde se observa la huella de poste en el centro

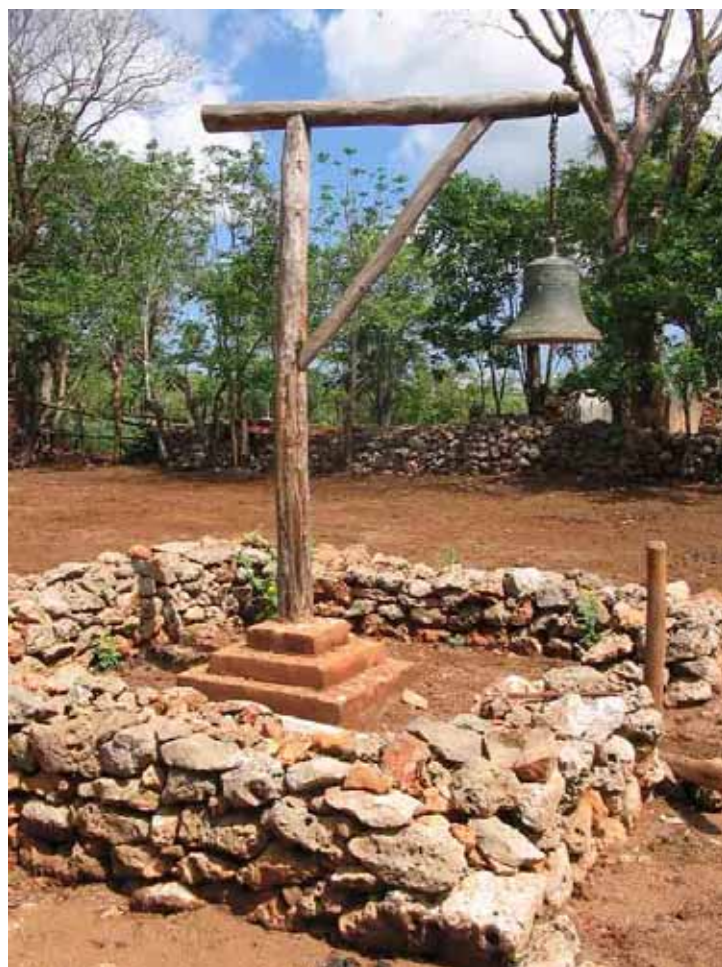
En última instancia, se debe mencionar la reconstrucción de la estructura del campanario llevada a cabo. Esta se realizó como consecuencia del hallazgo de los cimientos originales durante las labores de excavación arqueológica, elemento que se dejó descubierto por su valor histórico para que formara parte de la atracción turística del lugar, por lo que se sugirió su conservación pudiéndose delimitar el área antes de terminados los trabajos. Para ese entonces surgía la idea de hacer una reconstrucción hipotética, la cual se realizaría *cerca* de la estructura descubierta. Es importante resaltar el acercamiento de la reconstrucción del campanario, ya que *cerca* no significa en el mismo lugar ni utilizar la misma huella de poste para colocar la nueva estructura, lo cual se hizo.

Lo cierto es que, para la recreación del espacio, se construyó un muro de piedras a continuación de los cimientos de la estructura original y una pequeña pirámide escalonada con cemento portland, reforzando la estabilidad del poste central, colocándose una reproducción de un campanario hecho sin escala.

FIGURA 2. Reconstrucción del campanario sobre la excavación

Este hecho constituye una violación de las disposiciones legales que se han dictado por el Gobierno cubano, las cuales manifiestan, en reiteradas oportunidades, la
